“NIVEL DE EFICIENCIA DEL SISTEMA DE BIODIGESTORES EN EL CASERÍO EL TÍNGO – CELENDÍN, CAJAMARCA”

Tesis para optar el título profesional de:

Ingeniero Civil

2018

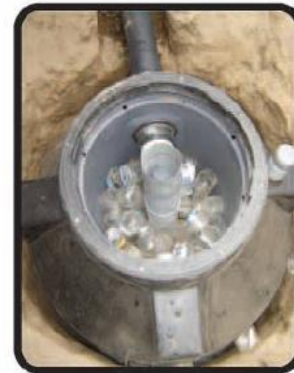
Los AROS DE PLASTICO en el interior del BIODIGESTOR funcionan como FILTRO. NO LOS TIRE.

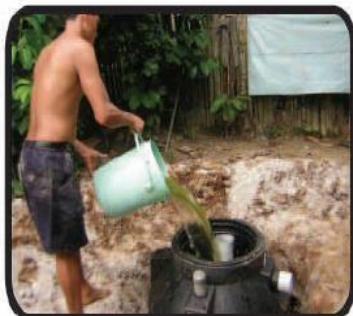
Llene con AGUA hasta el nivel de SALIDA DE AGUA sin rebosar la tapa.
(De preferencia agua no potable libre de sólidos).

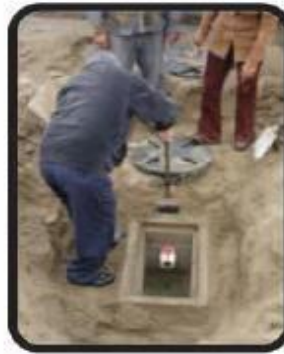
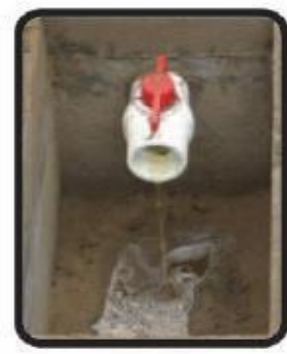
Cerrar la válvula cuando empiece a salir nuevamente agua.

Se recomienda llenar con agua después de una desobstrucción y de haberse extraído los lodos.

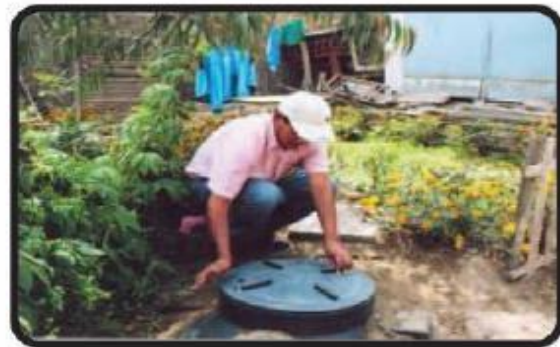
Una vez realizada la primera limpieza, los lodos quedarán almacenados en la caja de registro hasta que se sequen (5 meses aprox.) para que puedan ser utilizados como mejorador de suelo en área de jardín.

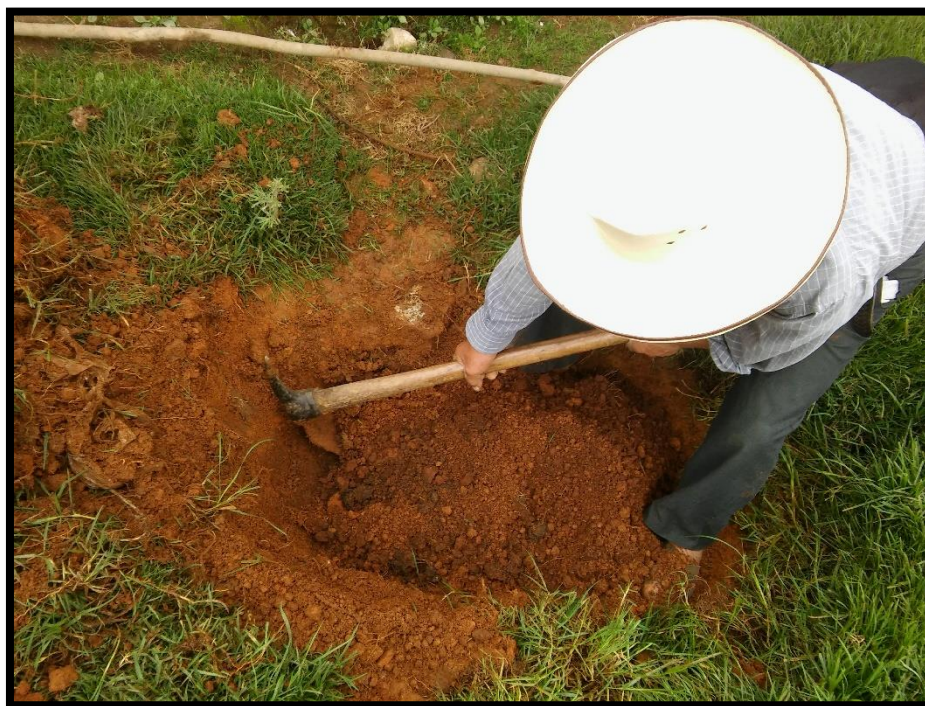
ANEXO N°7: Extracción de desmonte sobre el biodigestor.

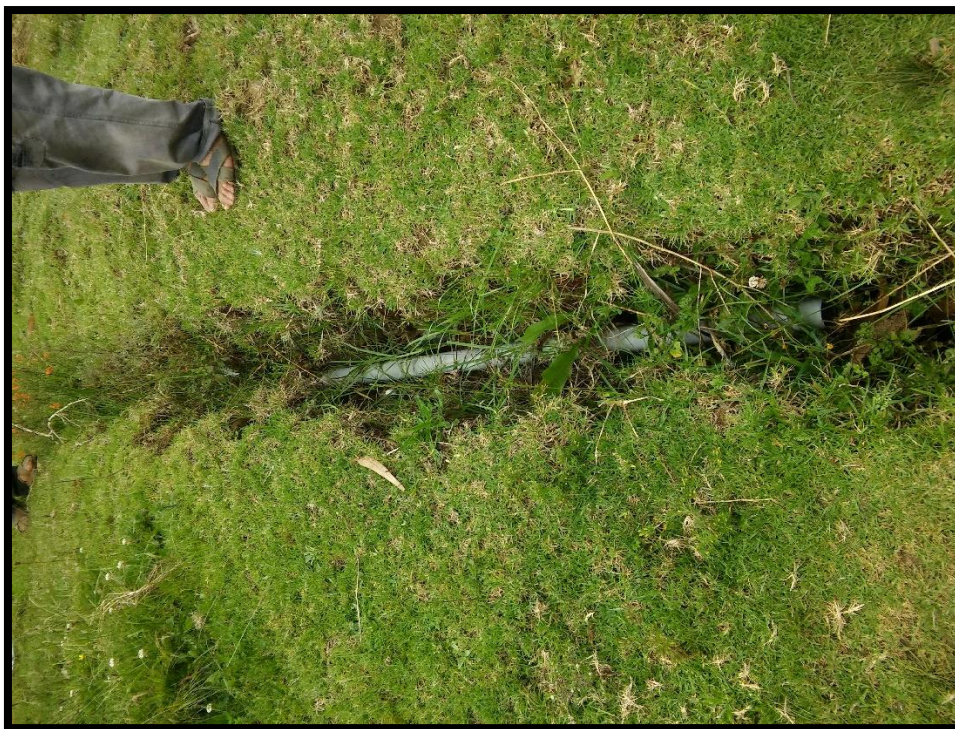
ANEXO N°9: Zanja de infiltración.

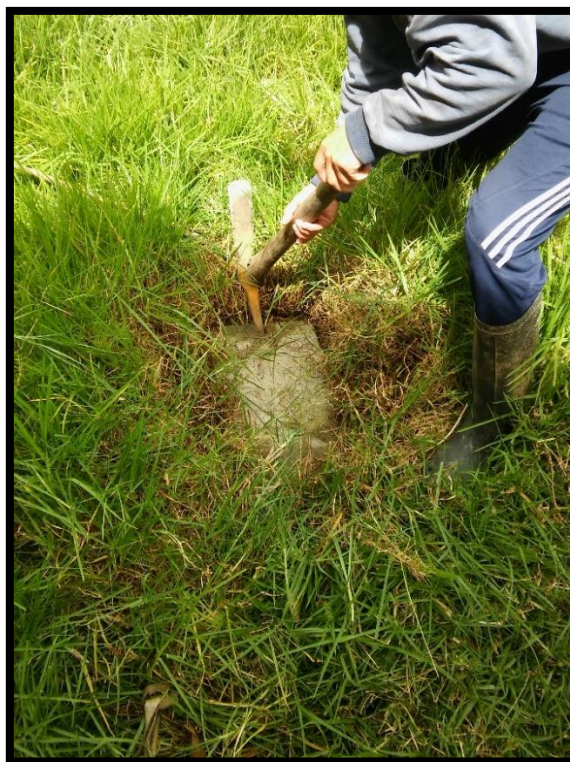
ANEXO N°10: Destape de la caja de registro.

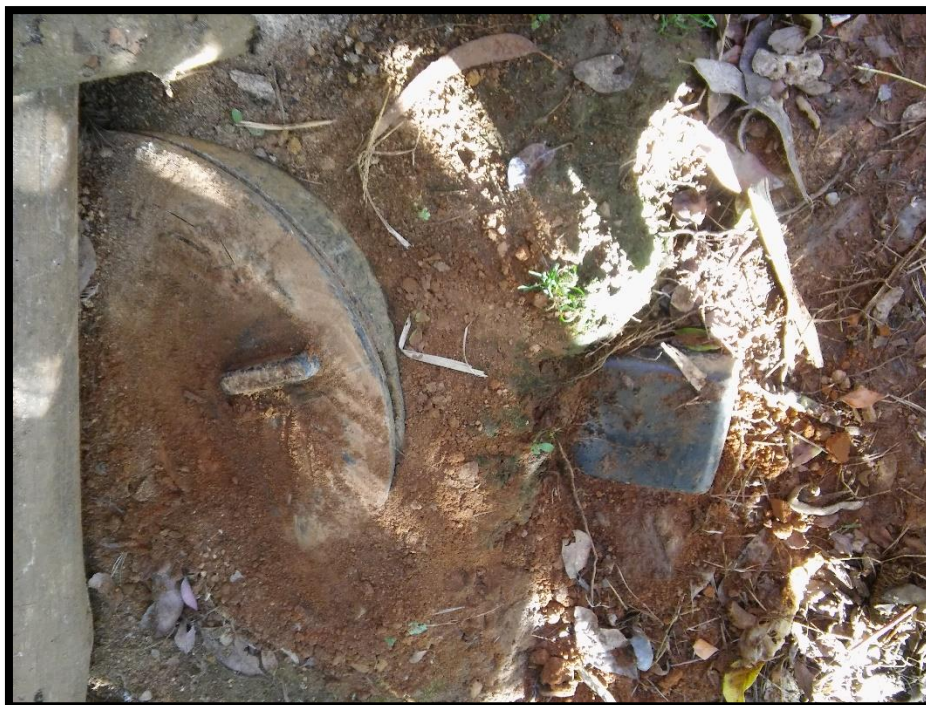
ANEXO N°12: Tanque mal instalado.

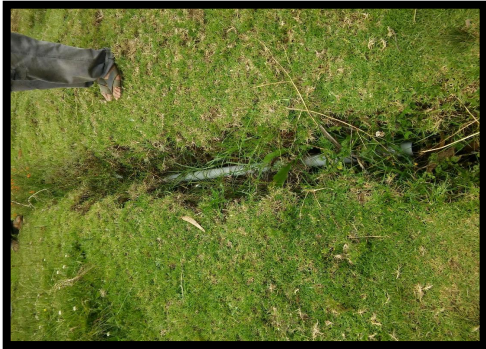
| N° | Oportunidad de mejora | Descripción | Fotografía | Acción |
|---|--|---|--|---|
| 1 | Tubería expuesta en zanjas de infiltración | Se puede ver la tubería que está directamente en contacto con el ambiente; se decir, no tiene una protección mínima con agregados o materiales filtrantes | | Capacitar a usuarios / asistencia técnica de Municipalidad / Seguimiento - visita periódica |

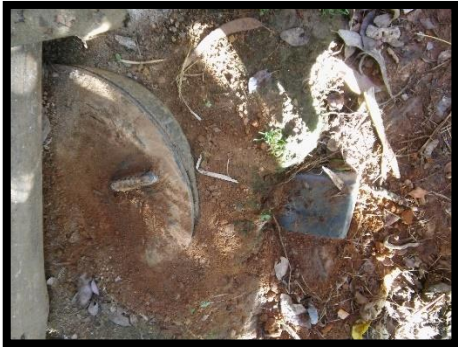
| N° | Oportunidad de mejora | Descripción | Fotografía | Acción |
|---|--|---|--|---|
| 2 | Tanque biodigestor en mal cuidado | Se puede ver que el biodigestor está casi cubierto con tierra y eso dificulta para cuando se quiere realizar el mantenimiento. | | Capacitar a usuarios / asistencia técnica de Municipalidad / Seguimiento - visita periódica |

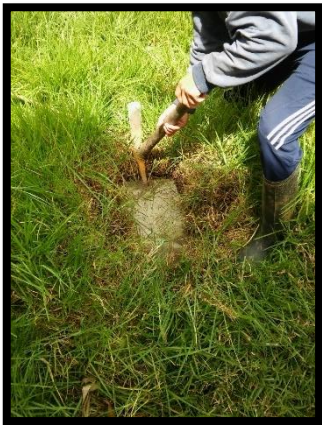
| N° | Oportunidad de mejora | Descripción | Fotografía | Acción |
|---|--|---|--|---|
| 3 | Caja de registro descuidada | Se puede ver que la caja de registro está cubierta con hierbas y eso dificulta para una rápida manipulación de la tapa. | | Capacitar a usuarios / asistencia técnica de Municipalidad / Seguimiento - visita periódica |
